Coordenação e Fiscalização de Obras de Reabilitação Urbana - Acompanhamento de Operações de Reabilitação no Morro da Sé

Mestrando: Tiago André da Silva Moreira, aluno n.º1081665

O presente relatório descreve o trabalho desenvolvido durante os 6 meses de estágio curricular no âmbito do mestrado em construções. O estágio decorreu na Porto Vivo, SRU, uma empresa pública responsável pela dinamização social e económica do Centro Histórico do Porto – Património Mundial.

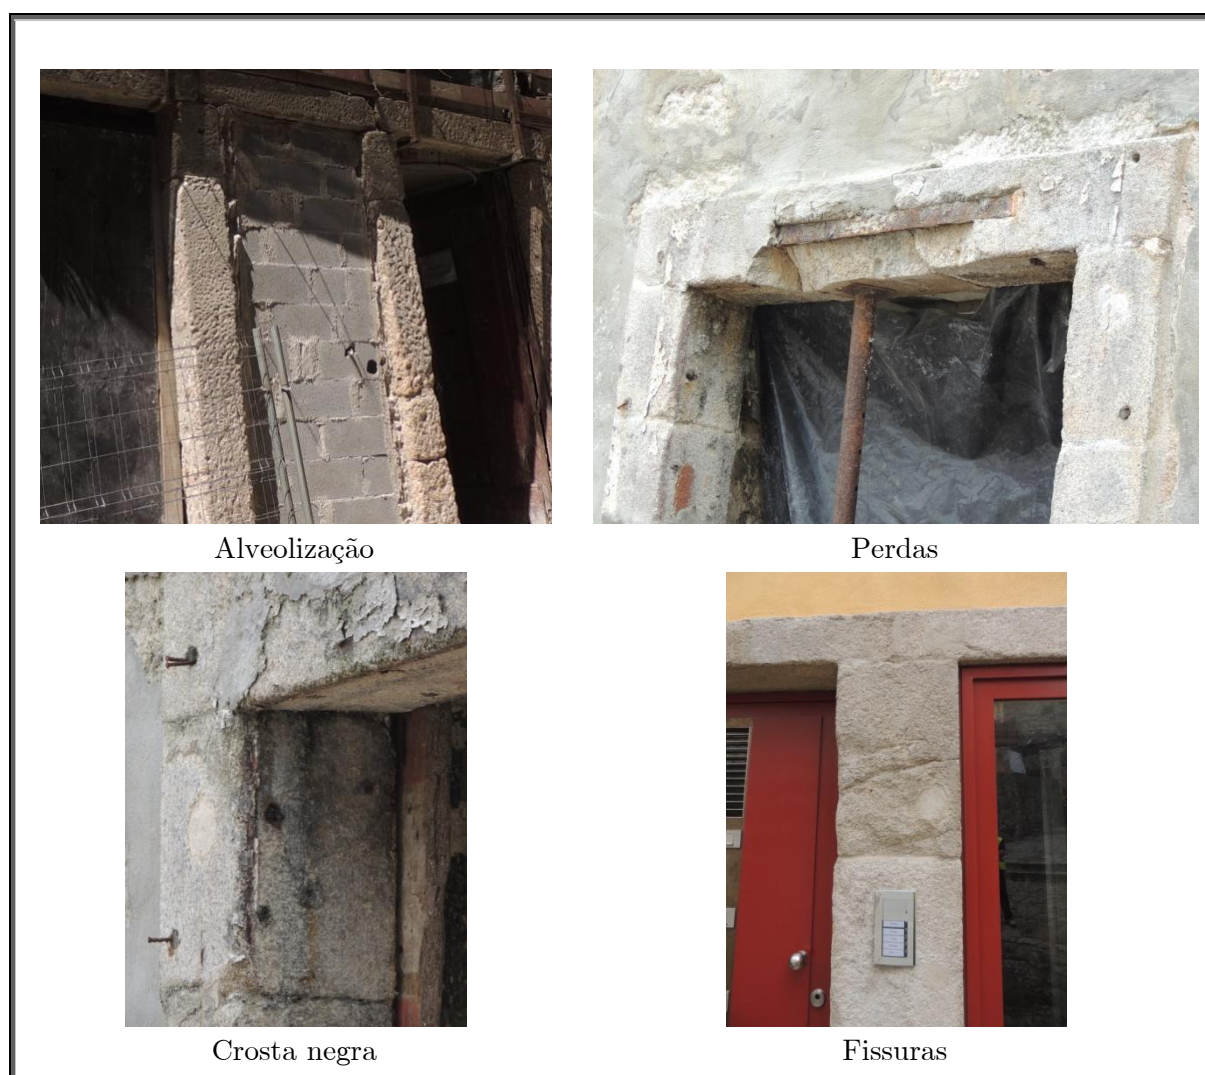
Figura 78 Patologias verificadas nas cantarias das Operações do Morro da Sé

As patologias mais comuns nas cantarias dos edifícios das Operações no Morro da Sé, são essencialmente a presença de fissuras, perdas, crosta negra e alveolização. Foram identificadas através de vários exemplos de reconhecimento de patologias demonstradas no Manual de Conservação de Cantarias [19].

1. Remoção das sujidades, crostas negras e manchas, através de limpeza com água e suavemente com uma escova, de forma a manter intacta a superfície da cantaria;
2. Para as fissuras e perdas, foi utilizado para a sua reconstituição, uma argamassa de cal e saibro;
3. De forma a uniformizar a superfície e a proteger contra os raios UV, foi aplicado um aglomerante;

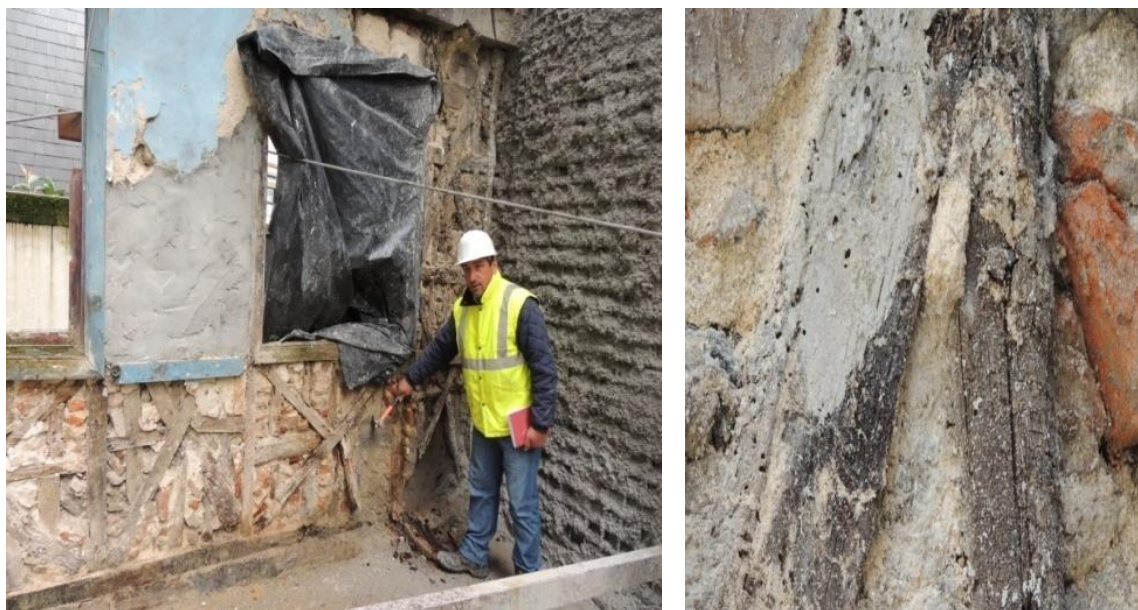
Figura 96 Parede de frontal em mau estado (presença de térmitas)

Causa (s): A principal causa tratou-se da presença de térmitas, em que o facto da inexistente cobertura ter exposto os vários elementos em madeira à chuva e ao sol, acelerou o processo de deterioração, como também outros danos em todo o edifício.

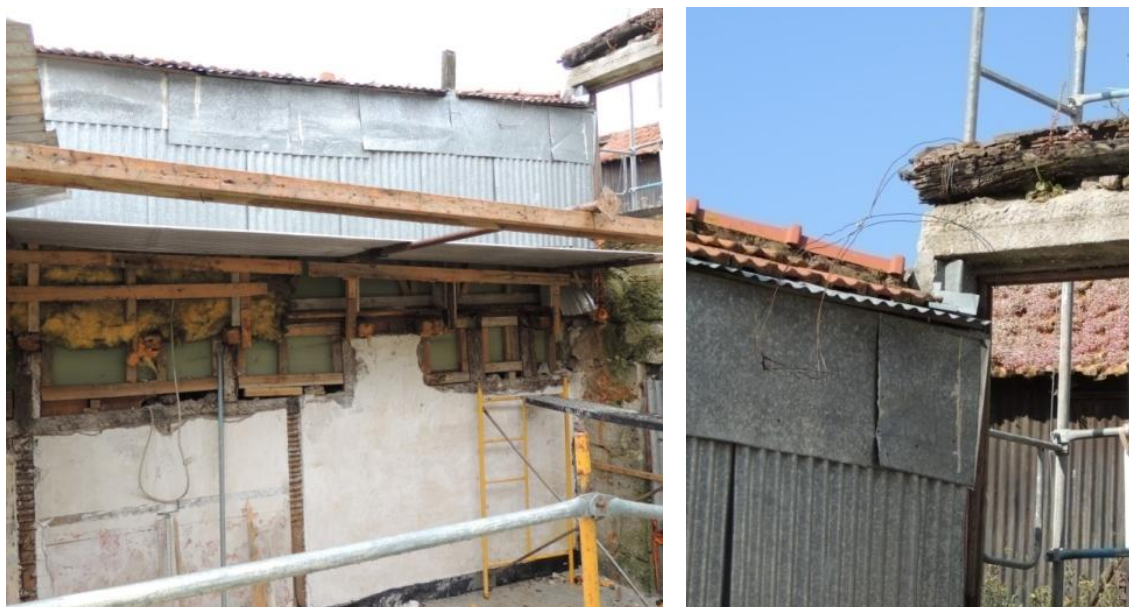
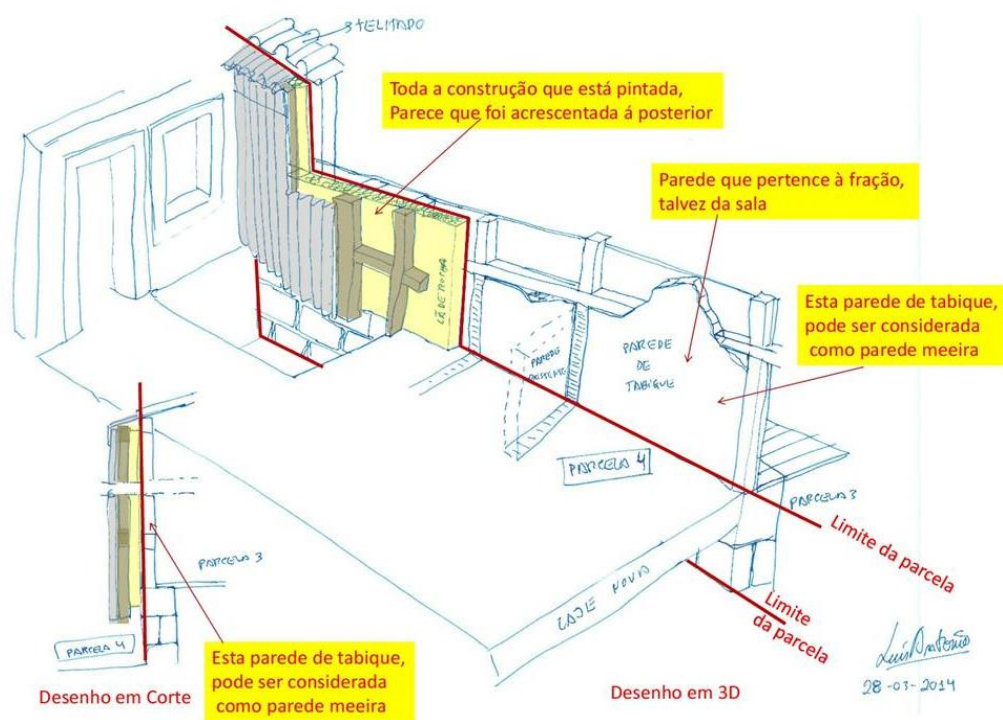
Figura 97 Parede meeira e a estrutura acrescentada à posterior pelo vizinho

Observação: Inicialmente a parcela 4, adjacente ao edifício do vizinho, encontrava-se em estado devoluto já há algum tempo, agravando o estado de conservação do edifício vizinho, devido às infiltrações de água que se sucediam pela parede meeira em tabique. Desta forma, o proprietário do edifício vizinho, realizou obras de forma a resolver as

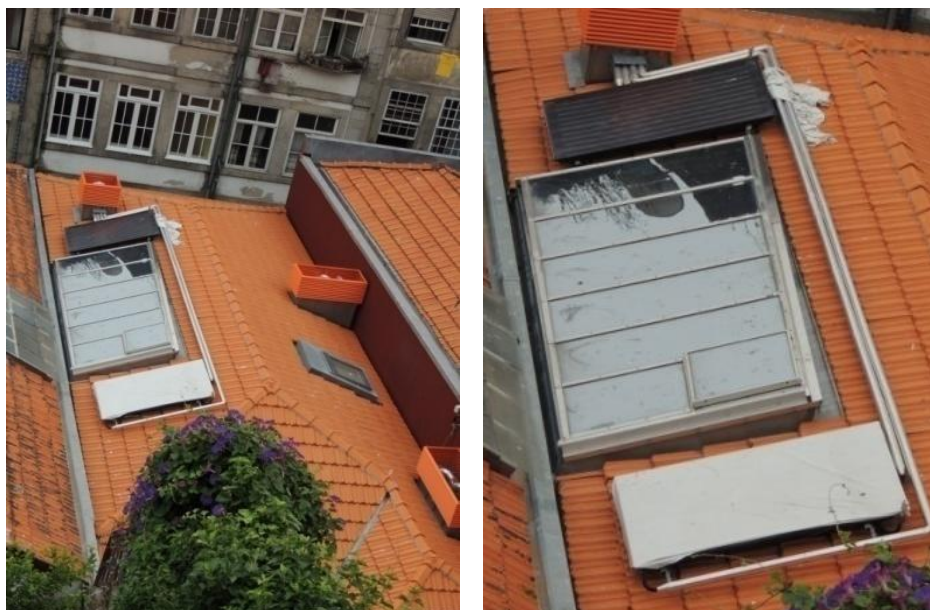
Figura 99 Painéis solares mal instalados na Operação B - Projeto 2

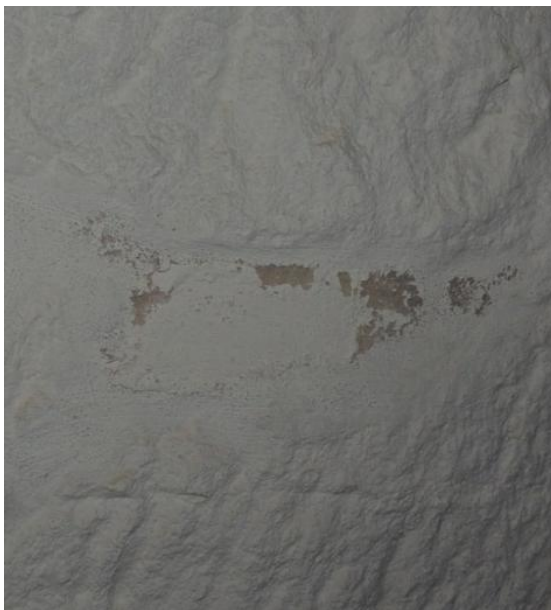
Causa (s): Infiltrações de água e presença de humidade ascensional.

Figura 100 Presença de salitre

Resolução: Para evitar a presença de salitre novamente na parede, foi retirada a pintura e prosseguidos os trabalhos de limpeza e tratamento, de modo a que ficasse em pedra natural à vista. Quanto à presença de fungos e bolores, foi feito um buraco para averiguar a origem do problema. Concluiu-se portanto, que a parede em alvenaria de pedra, devido às suas características, possa ter “conduzido” a humidade de locais próximos e como o gesso cartonado estava em contacto com a parede, tenha então gerado as manchas de humidade. Foi então necessário colocar um perfil metálico (cantoneira) de secção pequena entre a parede em alvenaria de pedra e a parede de gesso cartonado, de forma a evitar o contacto directo.

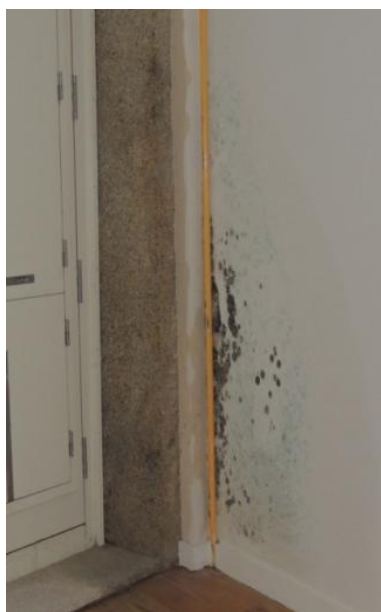
Causa (s): Infiltrações de água provenientes da caixa do contador de água, localizada no exterior da habitação.

Figura 104 Antes - presença de fungos e bolores (origem da anomalia – caixa do contador de água)

Resolução: Finalizaram-se os trabalhos na caixa do contador de água de forma a evitar outra fuga de água. Foram retirados os fungos e bolores, procedendo-se novamente a uma pintura no local afetado. Posteriormente, aqueceu-se a zona em causa durante alguns dias, de forma a secar completamente toda a área.

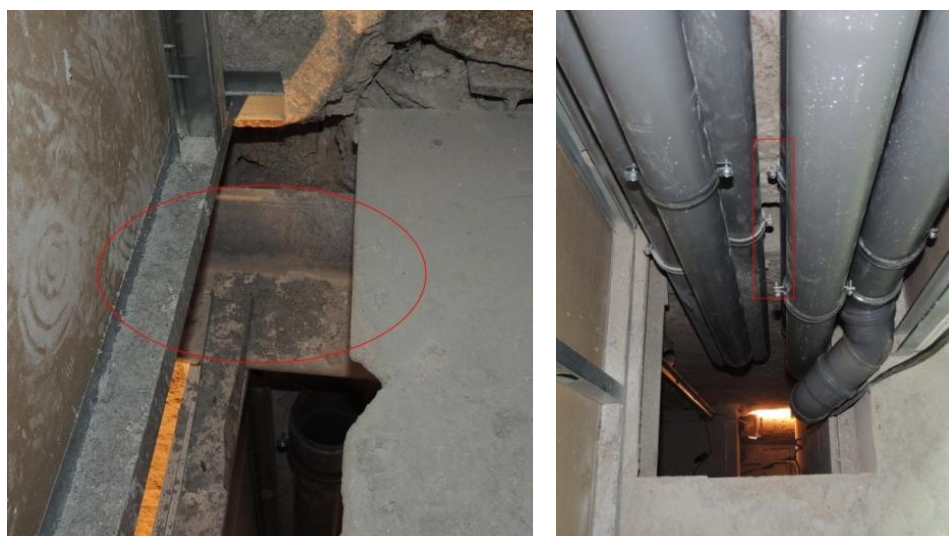
Figura 106 Antes - eliminação do perfil metálico (cantoneira) para a passagem da tubagem na zona da corete

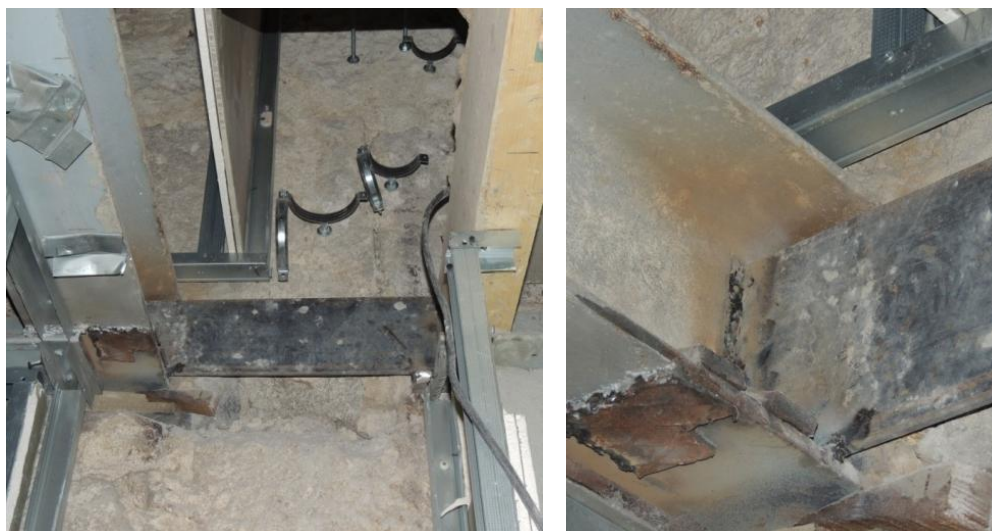
Figura 107 Depois – Restituição da aba vertical da cantoneira (resolução da anomalia)

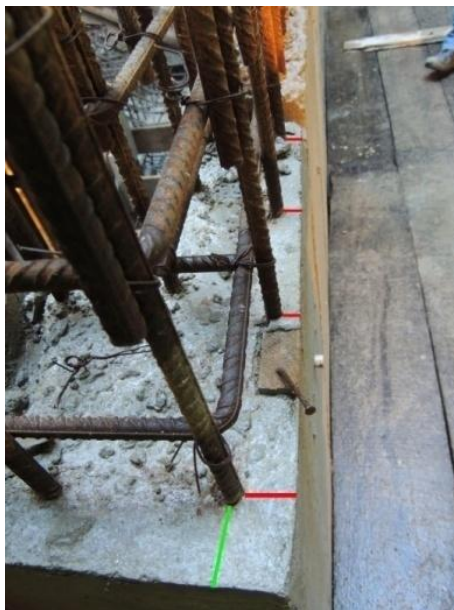
Observação: O recobrimento das armaduras deve ser sempre assegurado pois serve de proteção contra a corrosão, transmissão de forças entre a armadura e o betão, e também resistência ao fogo.

Figura 108 Incumprimento do recobrimento mínimo numa das faces da parede da caixa de escadas
